Bericht zur Schätzung II									
TLG-Auftrags-Nr.: 08-2006/700974/01 Auftragsdatum: 21.09.2006 Berichtsdatum: 05.12.2006 Auftraggeber: TLG Immobilien GmbH NL Berlin/Brandenburg					TLG-Nr.: 442724 Objektanschrift: Ruppiner Chaussee 19 16761 Stolpe Süd TLG-Eingang:				
bearbeitet durch: TRION - Enßlin Hopf Partnerschaftsgesellschaft - Geologen Dr. Rainer Enßlin / Adelheid Hopf Blücherstr. 22 10961 Berlin 05.12.2006									
Der Bericht besteht aus 3 Exemplaren					Der Bericht enthält				
					15 Seiten, 6 Anlagen				
kein (deutlicher) Altlastenverdacht					deutlicher Altlastenverdacht				
Verdachtsklasse 1			Verdachtsklasse 2a / 2b		Verdachtsklasse 3			Verdachtsklasse 4	
	ja		ja / nein			nein		nein	
Ökologische Belastungen/Klassifizierung:									
nein		Maßnahmen zur Gefahrenabwehr							
nein	I	Radioaktive Belastungen							
nein	IIa	Bodenkontaminationen							
nein	IIb	Deponien/Altanlagen							
ja	III	Abbruch/Demontage/Sicherung

TLG-Nr: 422724
Bundesland: Brandenburg
Objektadresse: Ruppiner Chaussee 19, 16761 Stolpe-Süd
Kreis/Gemarkung: Henningsdorf / Stolpe-Süd

Schätzung II, Ehemalige NVA-Kaserne, Ruppiner Chaussee 19, 16761 Stolpe-Süd	
Flurkarte des Bearbeitungsgebietes, Ge

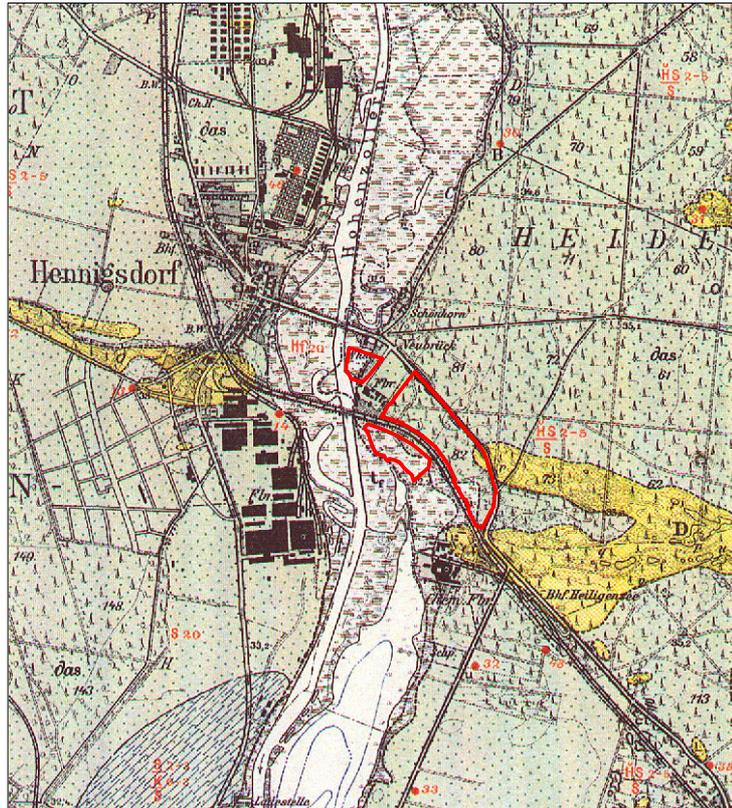
Geologie des Untersuchungsgebietes

Das Gelände befindet sich innerhalb des Berliner Urstromtales. Hier befand sich während des Weichselglazials eine mächtige Entwässerungsrinne, in der überwiegend gut sortierte Sande verschiedener Körnung abgelagert wurden.

Nach dem Abschmelzen des Eises entstanden vegetationslose Landschaften, in denen es zu Flugsandaufdünnungen kam. Letztere sind laut Kartenlage am NE-Rand des Teilgebietes C zur Ablagerung gekommen. Im Holozän kam es in den Feuchteniederungen und entlang der Flussläufe oberflächennah zu Moorbildungen über den Urstromtalsanden, die für die Teilbereiche A und D ausgewiesen sind.

Ausschnitt aus: Geologische Karte M 1 : 25.000, Hennigsdorf,
Lith. Anstalt v. Leopold Kraatz Berlin; 1921

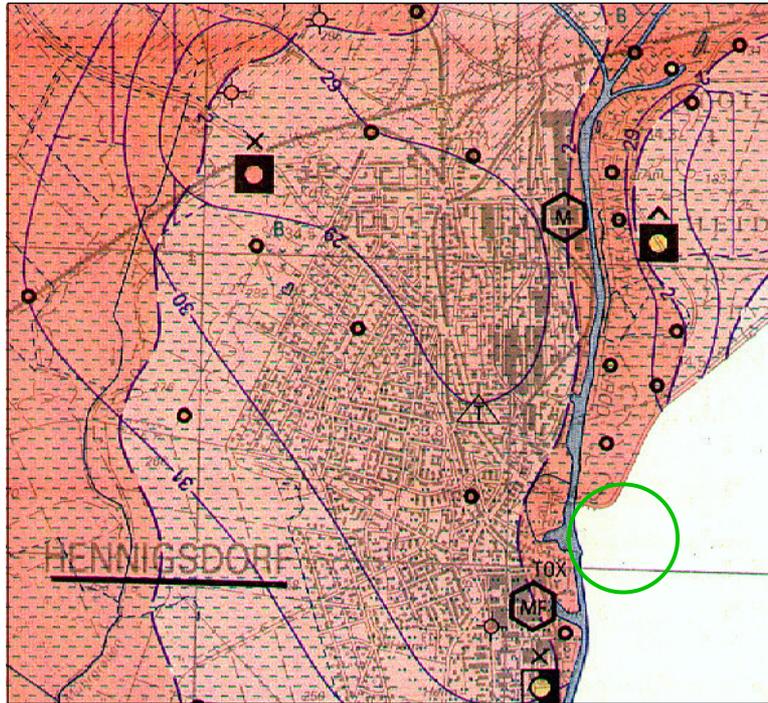
Hydrogeologie des Untersuchungsgebietes

Laut Hyka 50, Karte der Grundwassergefährdung (Anlage 1-3), liegt das untersuchte Gebiet im einem Bereich, in dem die Versickerungszone einen Anteil an bindigen Bildungen kleiner 20% aufweist und wird damit dem Geschützhtheitsgrad A zugeordnet. Dieser Geschützhtheitsgrad besagt, dass das Grundwasser gegenüber flächenhaft eindringenden Schadstoffen als nicht geschützt zu bewerten ist.

Kartengrundlage: Hydrogeologische Karte der DDR, 1 : 50.000, Blatt Hennigsdorf bei Berlin/
Berlin-Mitte, 0808-1/2: Karte der Grundwassergefährdung, Berlin 1984

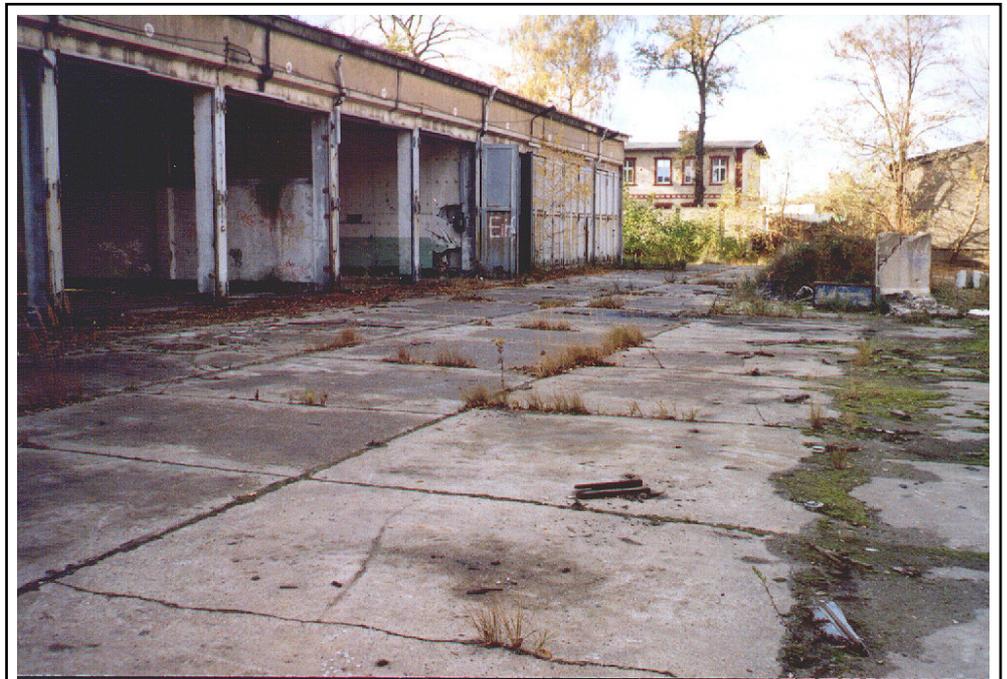
Bild 1:
Ansicht einer der Garagen (Geb. 13)
mit den Bohrpunkten B1 und B2.
Blickrichtung Nordwest.

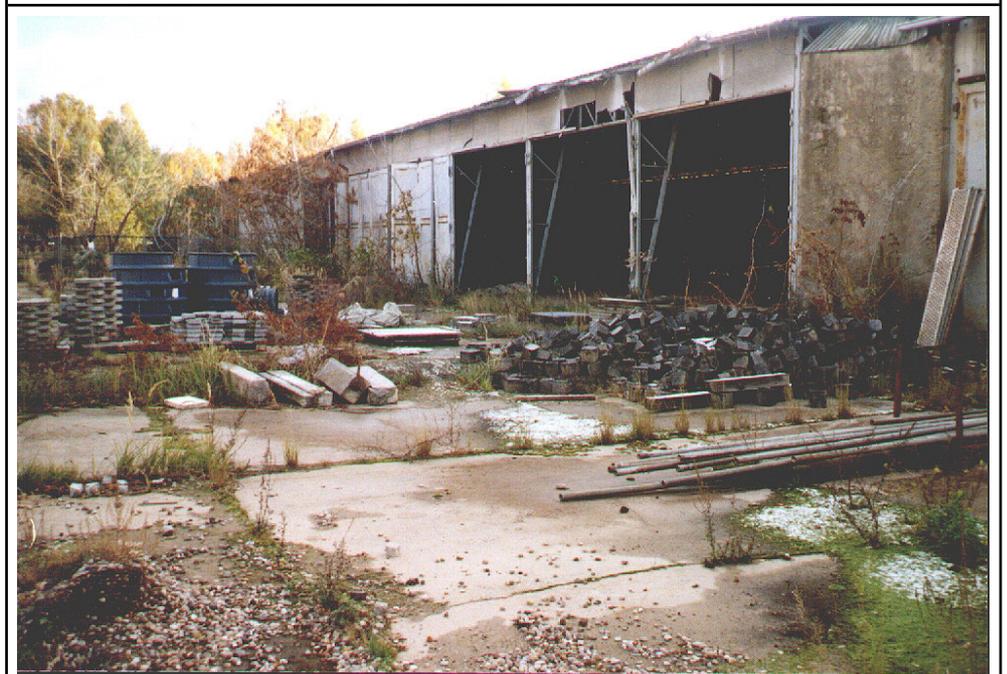
Bild 2:
Baumateriallagerung im vermieteten
Teil der Garagen (Gebäude 9). Blick
Richtung Südost.

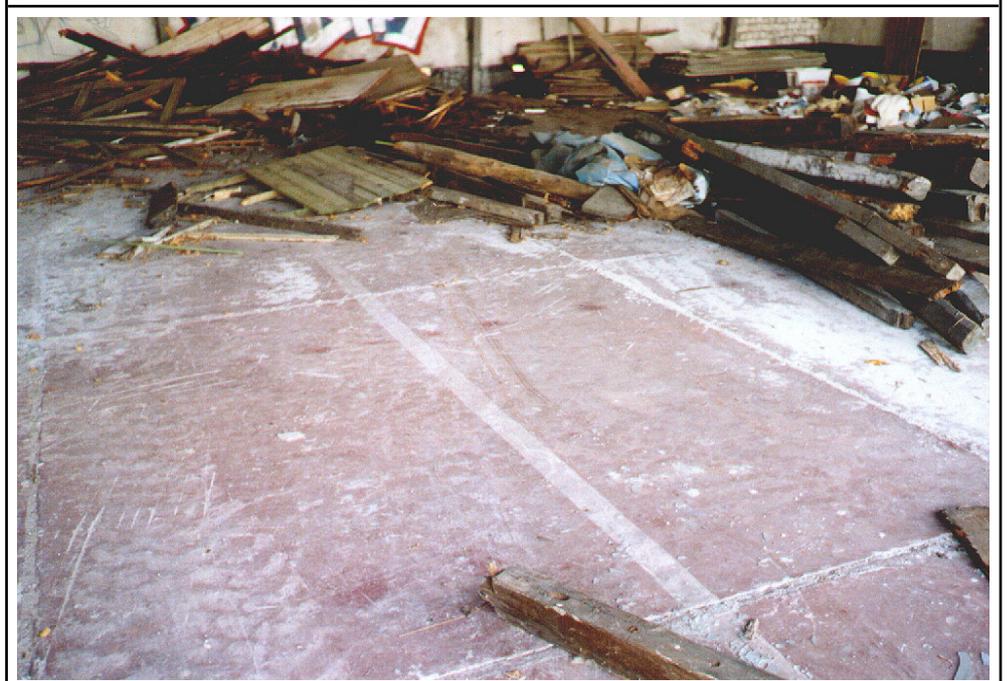
Zudem ist der Beton der Bodenversiegelung in einem einwandfreien Zustand.

Bild 3:
Zustand der Bodenversiegelung in den
garagen, hier am Beispiel des
Gebäudes 55. Im Hintergrund
Abfallablagerungen durch den Mieter.

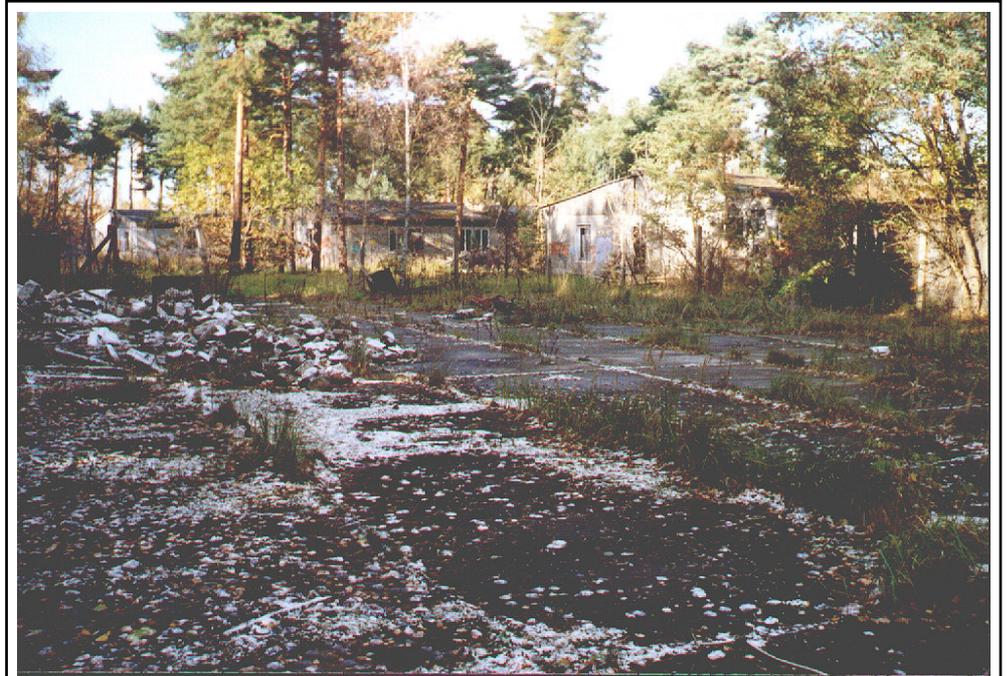
Die Barackengebäude sind zu einem großen Teil undicht und aufgrund der hölzernen Bauweise einsturzgefährdet. Ein Schuppen ist offenbar im letzten Jahr abgebrannt. Diese Gebäude sind mit Dachpappe eingedeckt, die möglicherweise hohe Teergehalte aufweist.

Bild 4:
Ansicht der Lagerfläche mit dem
Bohrpunkt B 4, Blickrichtung
Nordwest. Rechts im Bild die zum Teil
baufälligen Baracken.

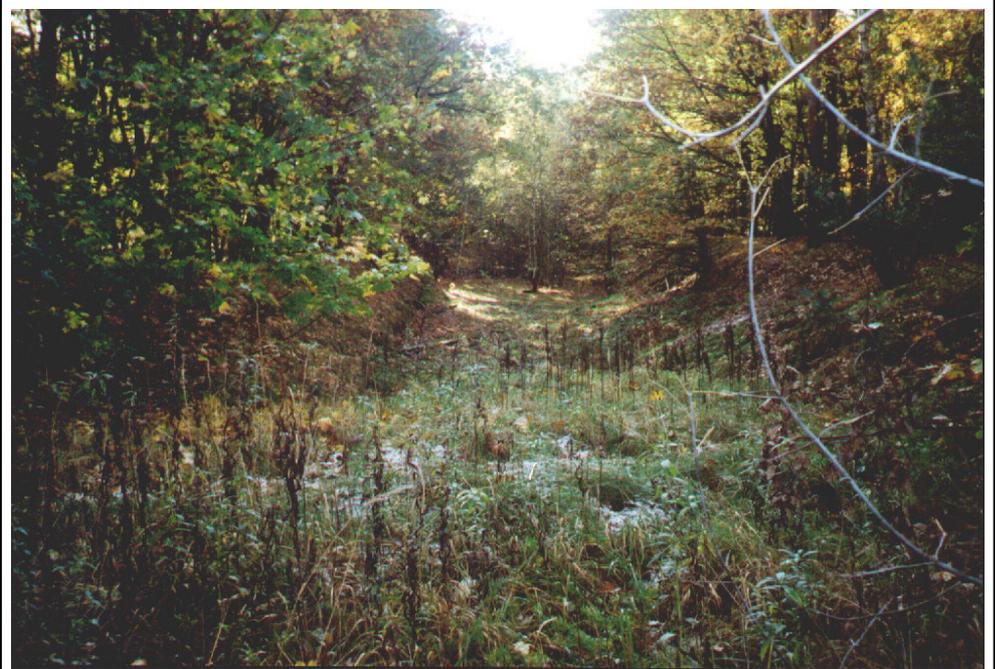
Bild 5:
Blick von Nordosten auf die stark
zugewachsene Schießbahn.

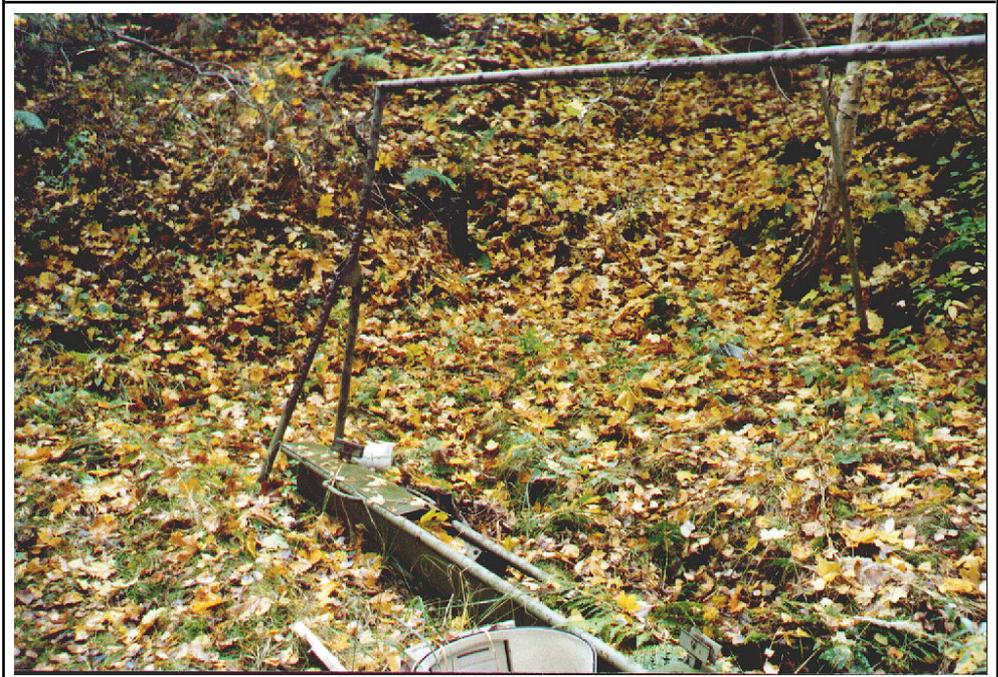
Im Zielbereich wurden zwei Mischproben an der Zielvorrichtung und im hinteren Prallhang entnommen und auf Schwermetalle untersucht. Die Probe MP 1 an der Zielvorrichtung wies einen erhöhten Bleigehalt auf, der aber die Prüfwerte der BBodSchV einhält. Zudem liegt dieser Teil der Schießanlage bereits knapp außerhalb der TLG-eigenen Flurstücke.

Bild 6:
Reste der ehemaligen Zielvorrichtung
der Schießanlage. Rechts im Bild der
mit alten Bahnschwellen befestigte
Prallhang, der gleichzeitig der Fuß des
Bahndamms ist.

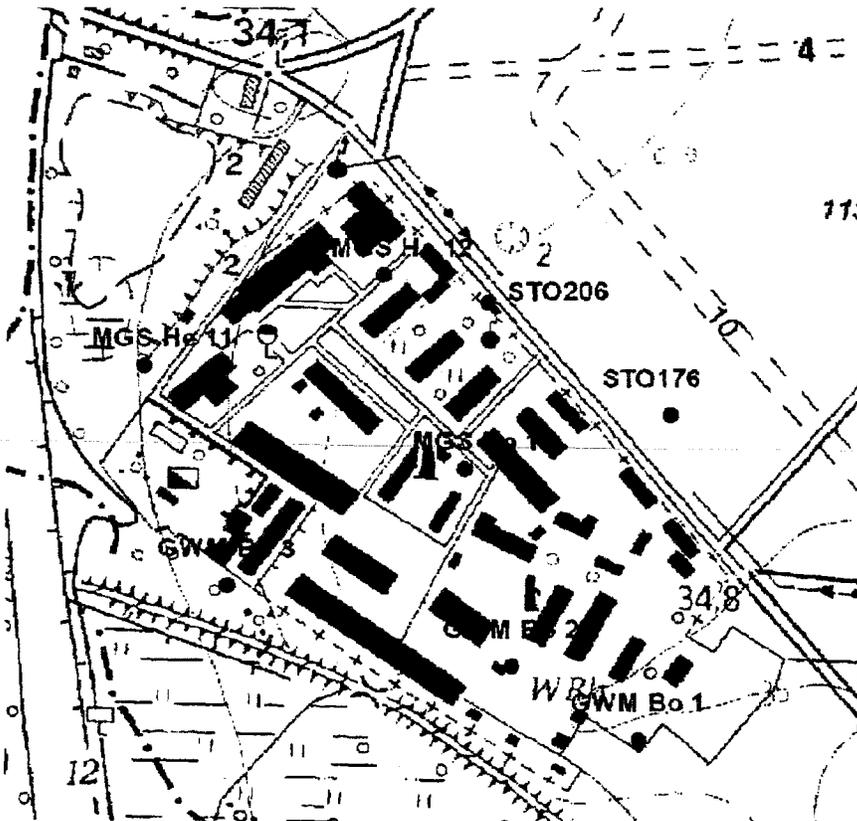
nachfolgender Kartenausschnitt zeigt die Messstellen aus dem ÖGP-Monitoring für den o.g. Liegenschaftsbereich. Die Herausgabe von Daten beantragen Sie bitte beim LK OHV, Frau Steffens.

GWM Bo 3
GWM Bo 2
GWM Bo 1
STO 176
STO 206
MGS He 11
MGS He 12
MGS He 13

Auf dem Gelände befinden sich 8 Grundwassermessstellen (GWMS), die im Rahmen des ÖGP (ökologisches Großprojekt) eingerichtet wurden und Teil eines Grundwassermonitoringprogramms sind. Deren Lage ist in der Anlage 6 verzeichnet.
